Prozess und Ergebnis der Instandsetzung

Arne Fentzloff und Mark Arnold

Im Jahr 2002 übernahm die Wüstenrot Stiftung im Rahmen eines Kooperationsvertrages mit der Stadt Stuttgart die Bauherrschaft für das 1927 erstellte Doppelhaus von Le Corbusier und Pierre Jeanne-
ret in der Weißenhofsiedlung. Zeitgleich erhielt das Büro Architektur 109 nach einem Bewerbungsverfahren den Auftrag zur denkmalgerechten Instandsetzung.

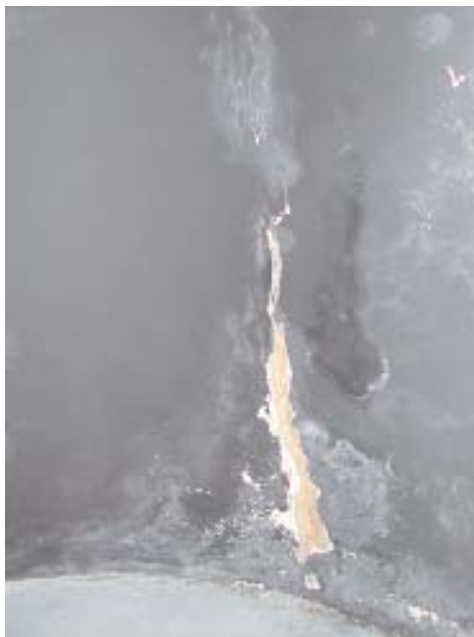
Treppenhaus Feuchteschäden

Die gesamte Unterkellerung wurde in stark durchfeuchtetem Zustand vorgefunden. An den gerundeten Treppenhauswänden führte die Nässe zu Ausblühungen und großflächigen Putzablösungen.

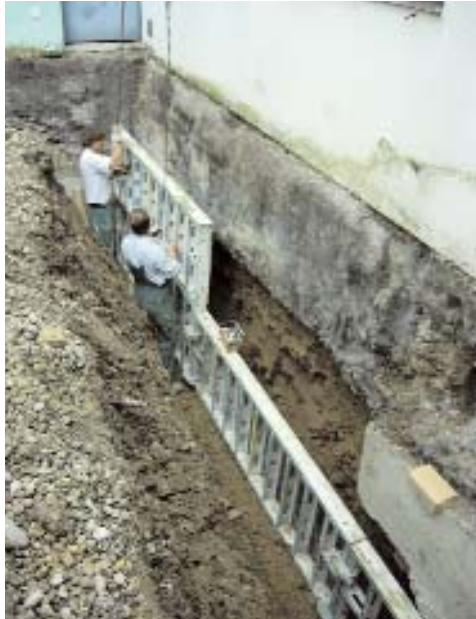
Untertfang

zontalsperre war das Eindringen von Feuchtigkeit leicht möglich, was zusätzlich zu starken Schäden durch Tagwasser und drückendes, im Fels geführtes Hangwasser führte. Das Ergebnis der partiellen Ausschachtung an einer Treppenrundung unter dem Treppenhaus war ernüchternd: Die gegen das Erdreich gemauerte Treppenwand hatte weder eine oberflächenbündige Mörtelfuge noch eine Schutzmaßnahme gegen das Hangwasser.

Abdichtung in Bahnenware wieder aufgebracht und die Drainage mit Kiespackung und Filtervlies verlegt werden.

Zur Ableitung des Grundwassers folgten wir dem Rat des Geologen, einen zweifach wirksamen Sickerschlitz im Hangbereich, der gesamten Westfassade vorgelagert, einzubauen. In den bis auf 4 Meter Tiefe im Fels ausgehobenen Graben wurde eine weitere Drainageleitung mit Kiesfilterschicht eingelegt. Zwischen einer verlorenen Schalung und dem anstehenden Boden folgte über die gesamte Aushubhöhe eine 25 Zentimeter dicke Schüttung mit Lehm pellets, die bei Nässe aufquillt und selbstverdichtend wirkt.

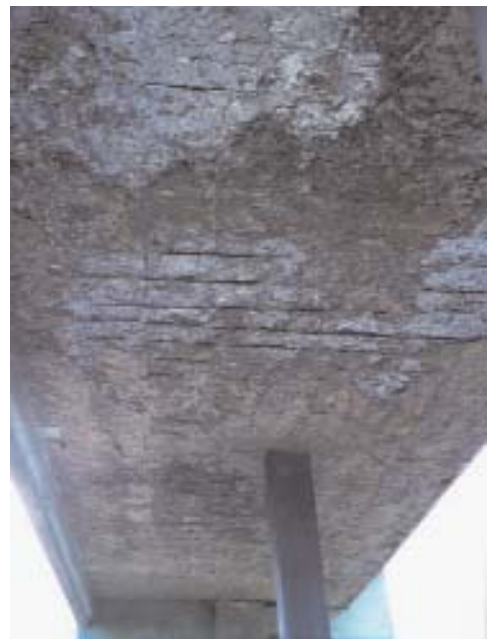
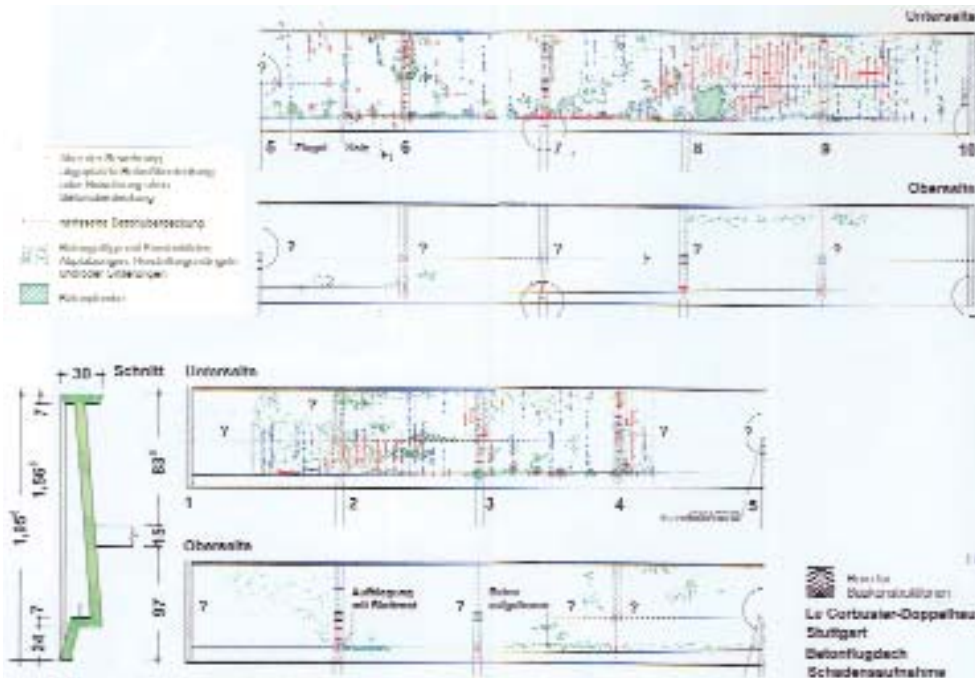
Schadensbild Flugdach

Die Tragstruktur des Gebäudes war im Wesentlichen gut erhalten, doch die Konstruktion war bauzeitlich ohne nennenswerte Tragreserven bemessen worden und erfüllte nach heutigen Anforderungen noch nicht einmal die Feuerwiderstandsklasse F 30. Die Flugdachkonstruktion, als Baelement aus dem Entstehungsjahr 1927 einmalig, sollte nach Möglichkeit erhalten werden. Der tatsächliche Zerstörungsgrad wurde allerdings erst erkenn-

bar, nachdem die Oberseite komplett von der Bitumenabdichtung und die Unterseite von den Putzschleimen freigelegt waren. Aufgrund der Einstufung als „Gebäude geringer Höhe“ und der ausreichenden Anzahl an Fluchtwegen erteilte das Baurechtsamt keine weiteren Auflagen gegenüber der bestehenden Brandschutzklassifizierung F 30. Im Rahmen der Instandsetzung sollten die Bauteile, die sich auf die Deckenlast auswirken, so

leicht wie möglich ausgeführt werden. Die Sanierung der Flugdachkonstruktion stellte einen Grenzfall des Möglichen dar, deren Gelingen niemand gewährleisten konnte. Schließlich wurde entschieden, das Flugdach abzubauen und durch eine neue Betonkonstruktion zu ersetzen.

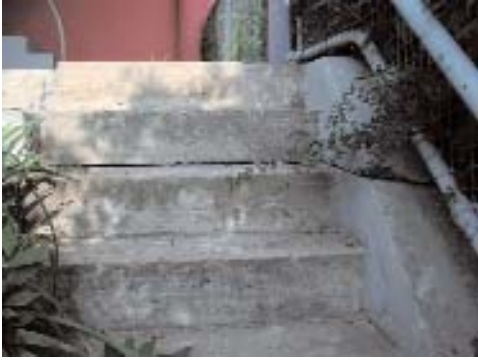
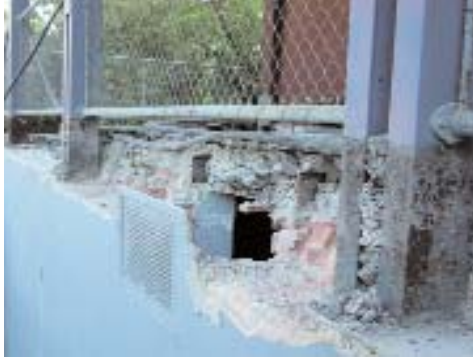
Das lichte Maß der aufgeständerten Erdgeschossesebene betrug 2,79 Meter und hatte damit eine Differenz von 0,35 Meter im Vergleich zur bauzeitlichen Höhe von 3,14 Meter. Bereits ohne weitere Eingriffe in die Bausubstanz waren Spuren baulicher Veränderungen an den Bauteilen sichtbar: So die horizontale Abscherungen am Verputz der Stützwand unterhalb der Mauerkrone, die sich fein differenziert abzeichnende Betonstruktur der aufgedoppelten letzten zwei Stufen der Außentreppe und die an jeder Stahlstütze wiederkehrenden sichtbaren Bohrungen unterhalb des Brüstungsgeländers, die stets

das Differenzmaß von 0,35 Meter aufzeigen.

- Rückbau der Mauerkrone auf der Stützmauer um 0,35 Meter,
- Rückbau der Treppe um zwei Stufen auf das bauzeitliche Niveau,
- Freilegung des bauzeitlichen Austrittspodestes an Haus 1,
- Abnehmen der Kellerdecken und teilweiser Rückbau der Kellerräume,
- Verlegung der Hausanschlüsse,
- Herstellung einer neuen äußeren Abdichtungsebene,
- Aufbau einer neuen begehbaren Zugangsebene.

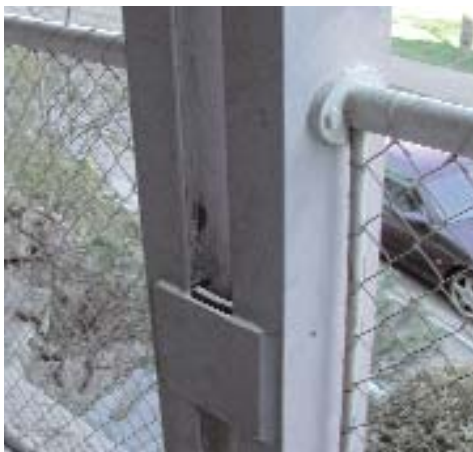
Stahlstütze Spuren

Im Rahmen der Wiederherstellung der bauzeitlichen Proportionen sollte das frühere Stützenbild wieder in Erscheinung treten, allerdings wären die Stützen nach heutiger Norm nicht mehr zulässig. Die konstruktiv unzulässig große Knick-schlankheit des Einzelprofils ließ sich jedoch beheben, indem das teilweise morsche Füllholz ausgebaut und dahinter ein Blech in das U-Profil eingeschweißt wurde.

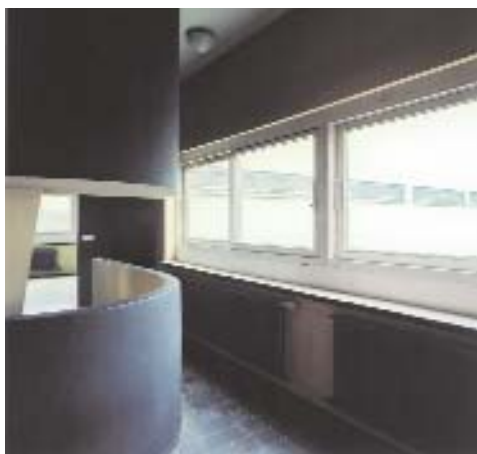
Schiebefenster

Die Holzschiebefenster von 1984 weisen gegenüber den bauzeitlichen Fenstern maßliche Veränderungen auf. Verglichen mit den bauzeitlichen Oberlichtfenstern in Stahl, veränderten die Holzklappfenster die Innenansicht mit den stark aufragenden Holzprofilen und mit dem konstruktiv notwendigen Herabsetzen der geneigten inneren Leibung. Darüber hinaus wurde die Ansicht der Westfassade wegen der fehlenden Korrespondenz zu den Stahlfenstern im Erdgeschoss beeinträchtigt.

Die Fensterhölzer waren insgesamt in einem sanierungsbedürftigen Zustand und die Verglasung außenseitig leicht verkalkt, doch bei sachgerechter Sanierung und regelmäßiger Wartung könnten die Fensterelemente weitere 20 bis 30 Jahre halten. Dieser Befund und die Tatsache, dass für die Beibehaltung der bauphysikalischen Qualität die Fenster nach heutigem Stand der Technik nicht wesentlich verbessert und dem bauzeitlichen Maß angepasst werden könnten, entschied man sich für die Sanierung. Auch sind die Fensteranschlüsse entlang der Leibungen auf die jetzigen Putzstärken ausgerichtet und nehmen das bauzeitliche Leibungsmaß auf. Und schließlich sprach auch für eine Sanierung, dass ein Bezug zu den Anschlüssen der Betonfertigteile an der Fassade und der Qualität des Wärmedämmputzes selbst bestand.

Die Fensterelemente wurden entsprechend eines Einzelmaßnahmenkataloges saniert und wieder in Gang gesetzt. Für die Sanierung der Holzschiebefenster konnte die Herstellerfirma beauftragt werden. Aus technischer Sicht gab es keine Alter-

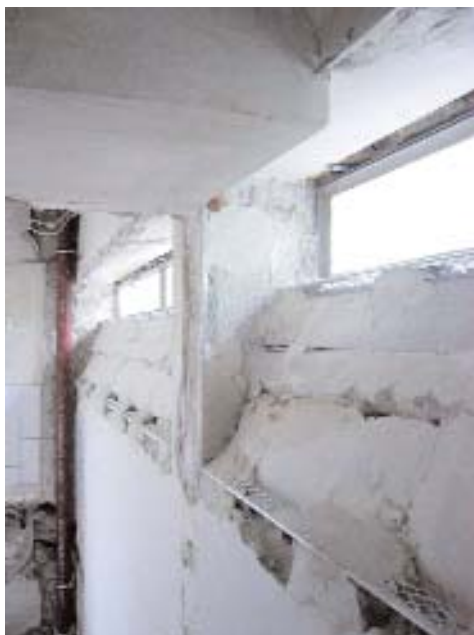
Putzmuster

mit Distanzhülsen eingearbeitet. Untergeordnete Fassadenbereiche sind ohne Dämmschicht konventionell verputzt. Im Bereich der konstruktiven Materialübergänge kam es zu Rissbildung am unbewehrten Kalkzement-Oberputz, Wasser drang in die Dämmputzebene ein und die Styroporanteile saugten sich voll. Aufquellen beziehungsweise Aufgefrieren führte zu weiteren Schäden durch Putzablösungen. Das gleiche Schadensbild zeichnete sich an sämtlichen wasserberührten Sockelbereichen ab.

Das Schließen der Fehlstellen an den mit Dämmputz versehenen Fassadenflächen erforderte eine sensible Sanierung, damit sich die Ausbesserungsstellen im Streifenlicht nicht unschön markierten. Um die Vorgehensweise und fachliche Umsetzung überprüfen zu können, waren Musterflächen mit allen Arbeitsschritten einschließlich der Farbaufträge gefordert. Zwei Möglichkeiten wurden vor Ort auf ihre optische Wirkung untersucht: Zunächst wurde je nach Form der Schadstelle der Verputz freigeschlagen und der zu reparierende Bereich flächenübergreifend mit dem Reparaturmörtel überarbeitet mit dem Ergebnis einer „wolkigen“ Mischung aus Reparatur und Bestand. Als Alternative wurden die Fehlstellen im Mörtel mit einer Trennscheibe entlang orthogonal gesetzter Anschlagsschienen ab-

gelöst, der angrenzende Bereich abgeklebt und als Versatzstück geschlossen. Mit den nachfolgenden mineralischen Farbaufträgen konnte eine Oberfläche erreicht werden, die sich in den Bestand optisch gut einfügte, aber trotzdem die Reparatur zu erkennen gab. Aus fachlicher Sicht entsprach diese Vorgehensweise den denkmalpflegerischen Anforderungen und Qualitätsansprüchen einer nachvollziehbaren Fassadenrestaurierung an einem Kulturdenkmal.

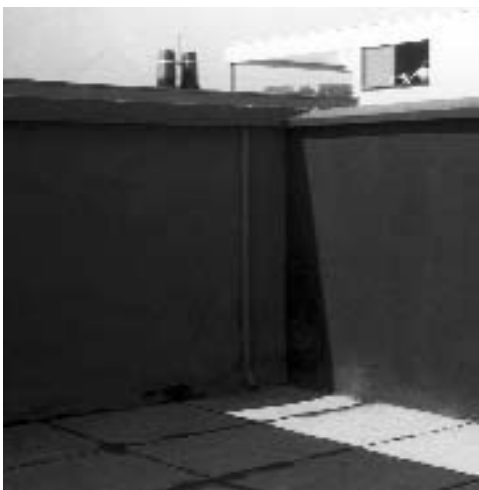
Terrasse 2002

Der vorgefundene Terrassenbelag aus Betonplatten in 50 x 50 x 5 Zentimeter entsprach dem Belag der Zugangsebene im Erdgeschoss. Die Rastereinteilung bezog sich weder auf das Stützenraster noch auf die Pflanztröge aus glasfaserverstärktem Kunststoff und war zwischen den circa 40 Zentimeter hohen Pflanztrögen verlegt. Stahlrohrkonstruktionen mit Maschendrahtfüllung überlagerten an den Giebelseiten als Absturzsicherung die an die Giebelwandbrüstung angedockten Pflanztröge. Sämtliche abgedichteten Übergänge vom Boden zu den aufgehenden Bau-

teilen wie Wände und Stützen waren mit Blechverwahrungen abgedeckt. Der Außenputz zeigte umlaufend ein für aufsteigende Nässe typisches Schadensbild.

Zunächst wurden die Blechabdeckungen am Übergang vom Boden zur Wand entfernt. Nach der Erneuerung des Dachaufbaus, der horizontalen Bitumenabdichtung und dem Auftrag des Grundputzes erfolgte die Bearbeitung des Übergangs mit einer Kunstharzabdichtung. Das kunstharzgetränkte Vlies wurde als horizontales Band ohne sichtbare Stöße verlegt und zur besseren Haftung der Fassadenfarbe besandet. Der Aufbau der Dachterrasse sieht folgendermaßen aus:

- 50 Millimeter Betonfertigteil-Stegplatten 90 x 90 Zentimeter
- 20 Millimeter Riesel KG 2 x 8 Millimeter

- 6 Millimeter Bautenschutzmatte
- 2 Millimeter Filtervlies
- 10 Millimeter Bitumenabdichtung zweilagig
- 40 Millimeter Wärmedämmung Polystyrol WLG 025
- 3 Millimeter Dampfsperre auf einem Voranstrich.

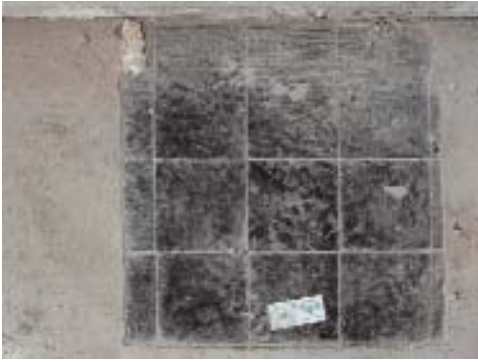
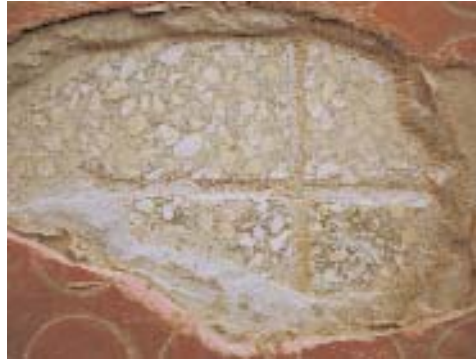
Befund Fliesen

Befund Terrazzo

Im Haus 1 legten drei Handwerker in akribischer Handarbeit mit dem Meißel über eine Dauer von drei Wochen bauzeitliche Fliesen und Terrazzobeläge unter einer bis zu 15 Millimeter dicken Niveauebene frei. Die Fehlstellen wurden mit vergleichbaren Fliesen ausgebessert und beschädigte Fliesen mit einer aus Restmaterial hergestellten Mischung von Fliesenpulver und Fugenmörtel verfüllt. Lose liegende Fliesen wurden an den Fugen freigelegt und erhielten eine Injektionsverklebung. Die in neuem Glanz erstrahlte Mischung aus bauzeitlichen Flie-

sen, Terrazzofliesen der 1950er Jahre und rekonstruierten Fliesenflächen der Sanierung von 1984 bilden mit den nun ergänzten und wiederhergestellten Fliesenbelägen ein Mosaik 78jähriger Baugeschichte.
