Prozess und Ergebnis der Instandsetzung

Arne Fentzloff und Mark Arnold

Im Jahr 2002 übernahm die Wüstenrot Stiftung im Rahmen eines Kooperationsvertrages mit der Stadt Stuttgart die Bauherrschaft für das 1927 erstellte Doppelhaus von Le Corbusier und Pierre Jeanne-
ret in der Weißenhofsiedlung. Zeitgleich erhielt das Büro Architektur 109 nach einem Bewerbungsverfahren den Auftrag zur denkmalgerechten Instandsetzung.

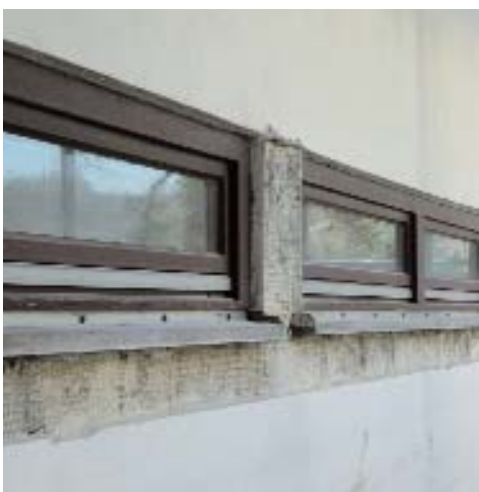
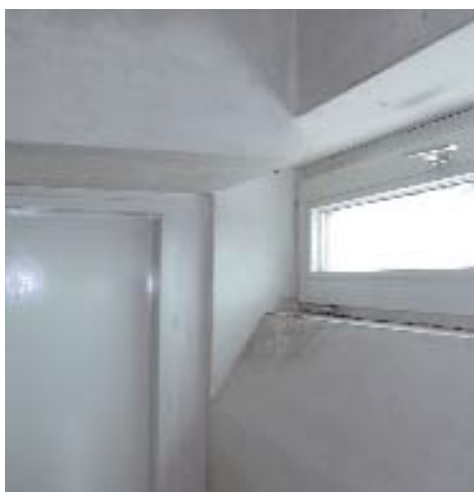
Oberlicht-Holzfenster

Während der Baumaßnahme 1984 wurden entlang der Flure die Oberlichter wieder eingebaut. Daraus entwickelte sich ein ineinandergreifendes Detail aus Oberschrank und Fensterleibung am Übergang vom Flur zur Küche. Mit der Entscheidung, die bauzeitlichen Oberlichter zu rekonstruieren, wurde die Leibungshöhe um weitere 13 Zentimeter auf ein liches Maß von circa 10 Zentimeter reduziert.

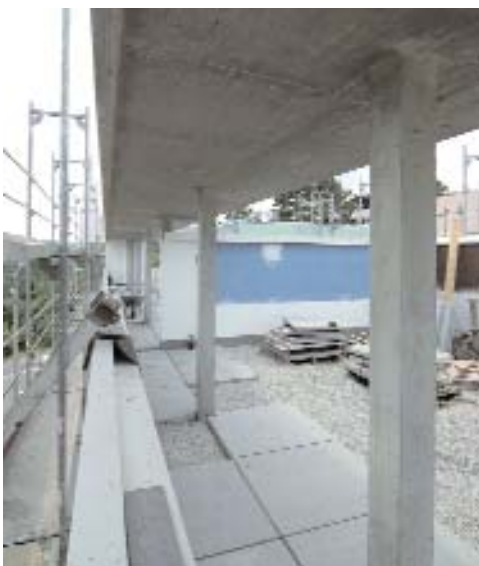
Dachterrasse und Flugdach

In den Räumen waren keine wesentlichen Spuren von Schimmelpilz zu erkennen. Daraus konnte gefolgert werden, dass das Sanierungskonzept von 1984 weitgehend funktioniert hatte und entsprechend die bestehende Wärmedämmqualität sowie die Fenster beibehalten werden sollten. Um auf der Dachterrasse Wärmebrücken zu vermeiden, durften die Pflanztröge nicht unmittelbar auf die Deckenkonstruktion gestellt werden. Und um schließlich das empfindliche Gleichgewicht des Feuchtehaushalts nicht zu stören, wurde eine genaue Nutzungsfrequenz der Besucherstruktur gefordert und eine Wartungs- und Betriebsanleitung für das Gebäude erstellt.

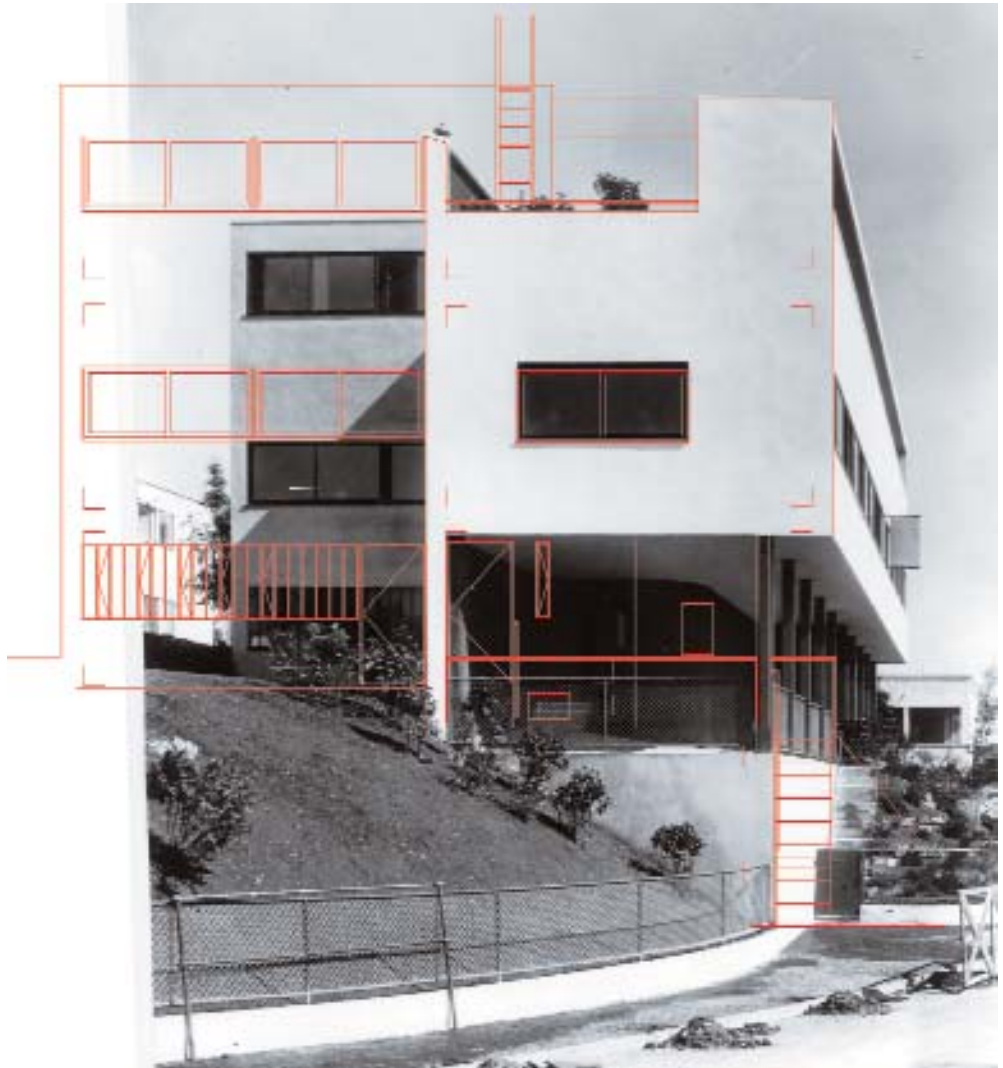
Vergleich Fassade Süd

Beim Vergleich der Höhenmaße im Fassadenschnitt des bauzeitlichen Ausführungsplans der Rohbaufirma Bausch mit den am Bestand aufgemessenen Werten wurden erhebliche Differenzen festgestellt. Nach einer Überlagerung der bauzeitlichen Außenaufnahme mit der Südansicht der Aufmaßpläne erfolgte der Nachweis, dass einerseits die bauzeitlichen Konstruktionspläne nicht eingehalten worden waren und andererseits sich am Gebäude Veränderungen ergeben haben müssen. Die veränderten Höhen einzelner Bauteile an der Fassade vom Sockelbereich über die Stützen bis zur Brüstung der Dachterrasse waren das Resultat wesent-

Das lichte Maß der aufgeständerten Erdgeschossesebene betrug 2,79 Meter und hatte damit eine Differenz von 0,35 Meter im Vergleich zur bauzeitlichen Höhe von 3,14 Meter. Bereits ohne weitere Eingriffe in die Bausubstanz waren Spuren baulicher Veränderungen an den Bauteilen sichtbar: So die horizontale Abscherungen am Verputz der Stützwand unterhalb der Mauerkrone, die sich fein differenziert abzeichnende Betonstruktur der aufgedoppelten letzten zwei Stufen der Außentreppe und die an jeder Stahlstütze wiederkehrenden sichtbaren Bohrungen unterhalb des Brüstungsgeländers, die stets

Während der nachträgliche Kellereinbau die Verkürzung der Stützhöhe und die Erhöhung der Stützmauer zur Folge hatte, war das nachträgliche Einbringen einer Wärmedämmung auf der Dachterrasse der Grund für die Erhöhung der Brüstung. Um die bauzeitliche Aufständerrung mit dem schwebenden Baukörper wiederherzustellen wurden folgende Baumaßnahmen ausgeführt:

- Rückbau der Mauerkrone auf der Stützmauer um 0,35 Meter,
- Rückbau der Treppe um zwei Stufen auf das bauzeitliche Niveau,
- Freilegung des bauzeitlichen Austrittspodestes an Haus 1,
- Abnehmen der Kellerdecken und teilweiser Rückbau der Kellerräume,
- Verlegung der Hausanschlüsse,
- Herstellung einer neuen äußeren Abdichtungsebene,
- Aufbau einer neuen begehbaren Zugangsebene.

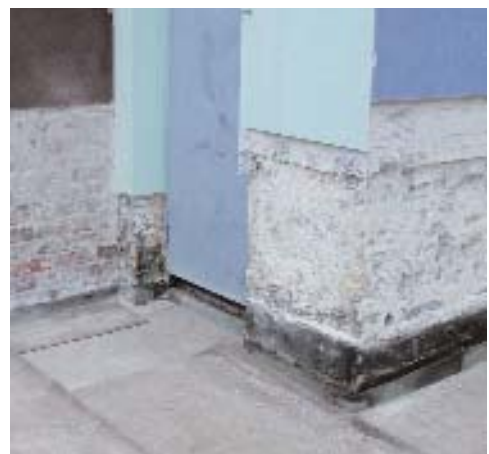
mit Distanzhülsen eingearbeitet. Untergeordnete Fassadenbereiche sind ohne Dämmschicht konventionell verputzt. Im Bereich der konstruktiven Materialübergänge kam es zu Rissbildung am unbewehrten Kalkzement-Oberputz, Wasser drang in die Dämmputzebene ein und die Styroporanteile saugten sich voll. Aufquellen beziehungsweise Aufgefrieren führte zu weiteren Schäden durch Putzablösungen. Das gleiche Schadensbild zeichnete sich an sämtlichen wasserberührten Sockelbereichen ab.

Das Schließen der Fehlstellen an den mit Dämmputz versehenen Fassadenflächen erforderte eine sensible Sanierung, damit sich die Ausbesserungsstellen im Streifenlicht nicht unschön markierten. Um die Vorgehensweise und fachliche Umsetzung überprüfen zu können, waren Musterflächen mit allen Arbeitsschritten einschließlich der Farbaufträge gefordert. Zwei Möglichkeiten wurden vor Ort auf ihre optische Wirkung untersucht: Zunächst wurde je nach Form der Schadstelle der Verputz freigeschlagen und der zu reparierende Bereich flächenübergreifend mit dem Reparaturmörtel überarbeitet mit dem Ergebnis einer „wolkigen“ Mischung aus Reparatur und Bestand. Als Alternative wurden die Fehlstellen im Mörtel mit einer Trennscheibe entlang orthogonal gesetzter Anschlagsschienen ab-

gelöst, der angrenzende Bereich abgeklebt und als Versatzstück geschlossen. Mit den nachfolgenden mineralischen Farbaufträgen konnte eine Oberfläche erreicht werden, die sich in den Bestand optisch gut einfügte, aber trotzdem die Reparatur zu erkennen gab. Aus fachlicher Sicht entsprach diese Vorgehensweise den denkmalpflegerischen Anforderungen und Qualitätsansprüchen einer nachvollziehbaren Fassadenrestaurierung an einem Kulturdenkmal.

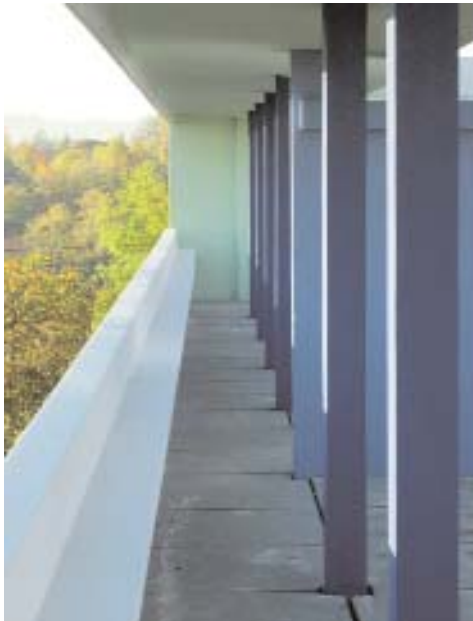
Die Fertigteile der Brüstung auf den Außenwänden der Westfassade und das als doppelte Regenrinne profilierte Fertigteil auf der Trennwand des Doppelhauses bestehen aus weiß eingefärbtem Stahlbeton. Im Rahmen der Sanierung 1984 versetzt, entsprachen die Stahlbetonelemente entlang der Fassade mit einer um 15 Millimeter auf nun 50 Millimeter erhöhten Sichtkante und der Einbeziehung von 40 Millimeter Wärmedämmputz den Ausführungsplänen der Firma Bausch. Die Eisenbetonteile sind in den Zeichnungen vom Atelier Le Corbusier mit einer Putzspachtelung dargestellt. Maßlich zwar identisch, war von der Firma Bausch die Eisenbetonkonstruktion jedoch ohne Putzauftrag geplant worden. Wie die Eisenbetonteile 1927 tatsächlich ausgeführt wurden, lässt sich anhand der bauzeitlichen Schwarzweißaufnahmen nicht sicher fest-

stellen. Die Aufnahmen zeigen sämtliche Eisenbetonoberflächen in ähnlicher Struktur wie die verputzten Flächen und im gleichen „Grauton“. Letztlich wurden die Betongesimse auf der Brüstung vorsichtig gelöst und die Brüstung um 8 Zentimeter abgesenkt. Danach konnten die Gesimse wieder versetzt und zusammen mit den restlichen Betonfertigteilen entsprechend der bauzeitlichen Ausführung geschlemmt und farblich, nach den Befunden, an die Oberfläche der Außenwände angepasst werden.

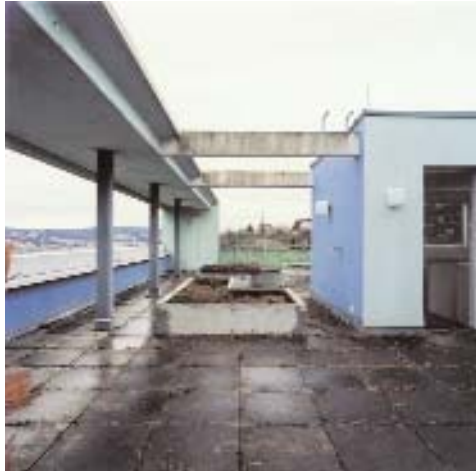
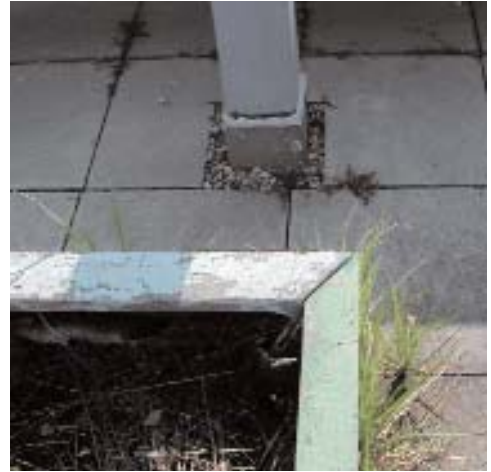
Stützendetail 2002

teilen wie Wände und Stützen waren mit Blechverwahrungen abgedeckt. Der Außenputz zeigte umlaufend ein für aufsteigende Nässe typisches Schadensbild.

Zunächst wurden die Blechabdeckungen am Übergang vom Boden zur Wand entfernt. Nach der Erneuerung des Dachaufbaus, der horizontalen Bitumenabdichtung und dem Auftrag des Grundputzes erfolgte die Bearbeitung des Übergangs mit einer Kunstharzabdichtung. Das kunstharzgetränkte Vlies wurde als horizontales Band ohne sichtbare Stöße verlegt und zur besseren Haftung der Fassadenfarbe besandet. Der Aufbau der Dachterrasse sieht folgendermaßen aus:

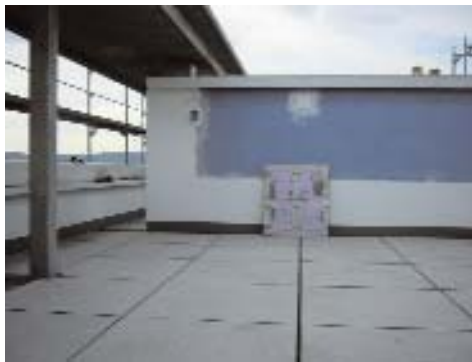
Betonplatten

Die Analyse bauzeitlicher Fotografien ergab für die Bodenplatten eine Plattengröße von circa 90 x 90 Zentimeter. Die zukünftige Nutzung des Doppelhauses lässt eine erhöhte Verkehrslast erwarten, die mit Rücksicht auf die heutigen Baunormen eine dem Original entsprechende Ausführung in gebrochenem Korn und in der vorgegebenen Stärke ausschließt. Stattdessen wurde eine Sonderkonstruktion der Bodenplatten als Betonstegplatten entworfen. Musterplatten in der Betonmischung Basaltsplitt KG 2-5, Flusssand, Beton C45/55 wurden in acht unterschiedlich bearbeiteten Betonoberflächen gefertigt, die eine sichtbare Körnung in Anlehnung an gebrochenen Korn zeigen sollten: sandgestrahlt, abgesäuert, angewaschen, unbehandelt und in Rundkorn mit vier unterschiedlich lang gewaschenen Teilflächen. Nachdem die Betonmischung, Bewehrung und Betonoberfläche festlagen, folgte die Suche nach dem geeigneten Material zur Gewichtsreduzierung. Mit einer Sandwich-Konstruktion aus einer 25 Millimeter dicken kunstfaserbewehrten Betonschicht und einer 25 Millimeter dicken Leichtbauplatte wurden drei Lösungsmöglichkeiten untersucht:

- Schaumglas-Dämmplatten haben eine hohe Festigkeit, sind leicht und bauen durch die Luftporen einen sehr guten Verbund mit dem Beton auf. Das Problem sind die Poren, die sich am Randbereich mit Wasser anfüllen, bei Kälte aufgefrieren und sich zersetzen. Eine zusätzliche Überdeckung mit Bitumen an der Plattenunterseite wäre erforderlich.

- Blähtoneinlage ist frostbeständig und hat einen guten Verbund zum Beton. Nachteilig ist die geringe Gewichteinsparung mit etwa der Hälfte des Eigengewichts von Beton.
- Styrodur 4000 ist als sehr leichte, oberflächendichte, wasserfeste Perimeterdämmung mit hoher Druckbeständigkeit unanfällig gegen Frost. Durch die glatte Oberfläche, die keinen wasserdichten Verbund mit Beton eingeht, kann über Kapillarwirkung Wasser in die feine Fugen eindringen. Daher musste die Gefahr von Frostschäden untersucht werden.

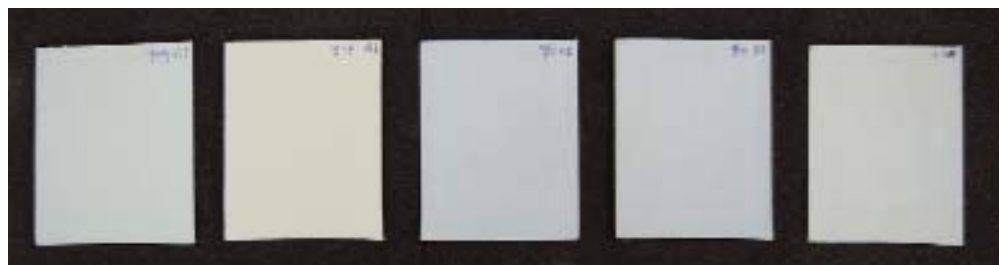
Der Unterbau in Holzmagnesiumestrich war stark abgenutzt, porös, bis zu 10 Millimeter aufgespachtelt und lag in Teilbereichen hohl. An vielen Stellen war der rissige Bestand aufgespachtelt oder durch Zementestrich ersetzt worden. Eine technisch einwandfreie Sanierung des bestehenden Estrichs konnte unter Berücksich-

In Haus 3 sollten die Wohnraumböden wieder mit Linoleum belegt werden. Der materialeigene Grundfarbton des Linoleums, bestehend aus den natürlichen Inhaltsstoffen Leinöl, Naturharze und Holzmehl, lässt die Herstellung eines weißen Farbtons nur bedingt zu. Nach erfolgreichen Versuchen, Linoleumproben in hellen Farbtönen herzustellen, scheiterte der Einbau letztlich an den enormen Kosten: Der für eine industrielle Produktion notwendigen Mindestabnahmemenge von 3000 Quadratmetern stand ein Bedarf von nur circa 50 Quadratmeter gegenüber. Schließlich wurde der Belag der Firma Forbo, Uni Walton, Farbton-Nummer 180 – ein hellgrauer Belag, der dem Grauwert der bauzeitlichen Schwarzweißaufnahmen sehr nahe kommt – verlegt.

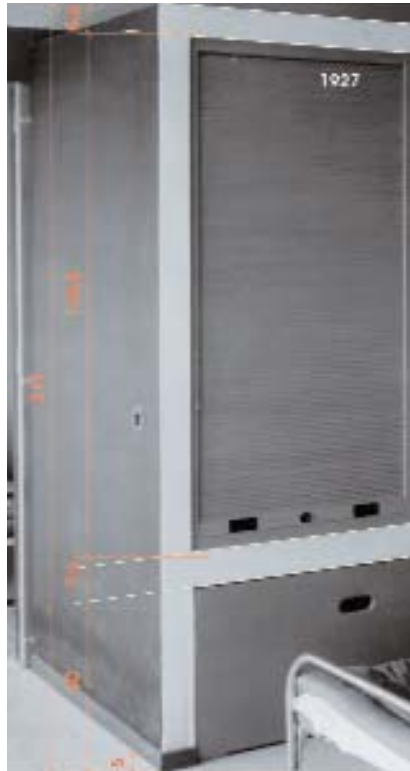
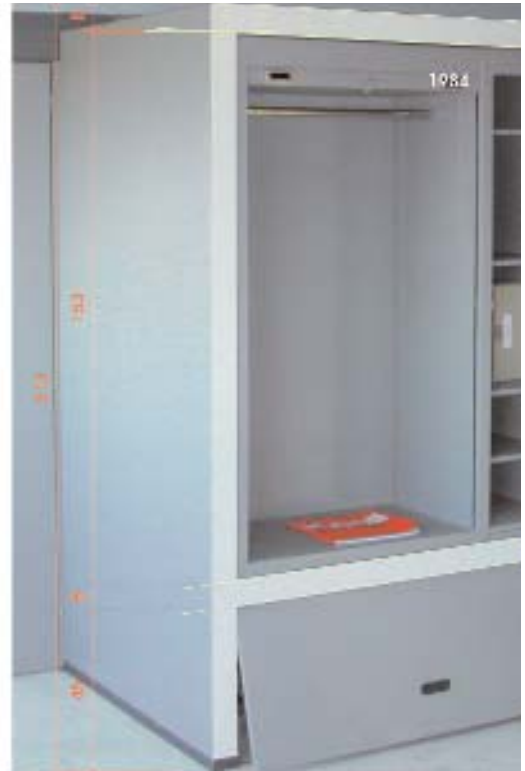
Bettschrank Vergleich

Bei der Sanierung 1984 wurde im Haus 3 versucht, die bauzeitliche Raumaufteilung einschließlich der Bettschränke annähernd wiederherzustellen. Die Konstruktion bestand aus kulissenartig eingestellten Holzaufbauten, die im Wohnraum nutzungsbedingt circa 10 Zentimeter länger als die bauzeitlichen Bettkästen waren. Der additive Eindruck verstärkte sich einerseits durch einen allseitig hellgrauen

seitig mit Gipsleichtbauplatten beplankt, erhielt der überspachtelte Baukörper zusätzlich eine Schicht Nassputz, die in ihrer Struktur und Körnung der bestehenden Wandoberfläche angeglichen wurde. In die Bettkastenkonstruktion wurden dann die vorbereiteten Schrankelemente, die in der bauzeitlich üblichen Konstruktion aus Rahmenholz und Sperrholzplatten gefertigt worden waren, eingestellt. Allerdings bereitete die Farbgebung Probleme, da die bauzeitlichen Bettkästen verloren gegangen waren. Aus den Ergebnissen der restauratorischen Untersuchung an den noch vorhandenen Türblättern wussten
